ESTUDIO RETROSPECTIVO DE RIESGOS LABORALES ASOCIADOS AL ESTAMPADO DE CONCRETO EN LA EMPRESA MVC CONSTRUCTORES, AÑO 2017

CORPORACIÓN UNIVERSITARIA UNITEC

ESPECIALIZACIÓN EN GESTIÓN DE LA SEGURIDAD Y SALUD EN EL

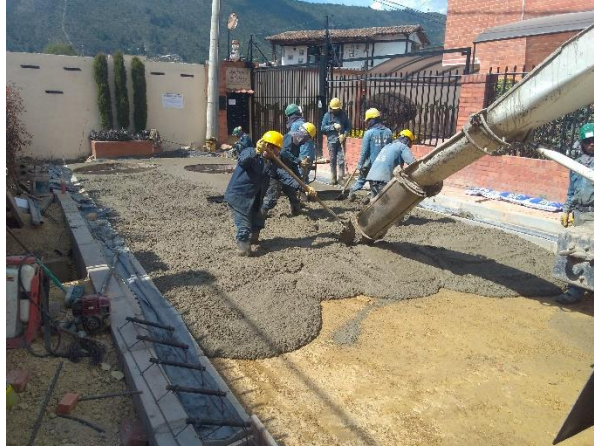
Paso 1. Una vez se ha vertido el concreto dentro del área a fundir se procede a extenderlo y emparejarlo hasta el nivel de acabado final del piso.

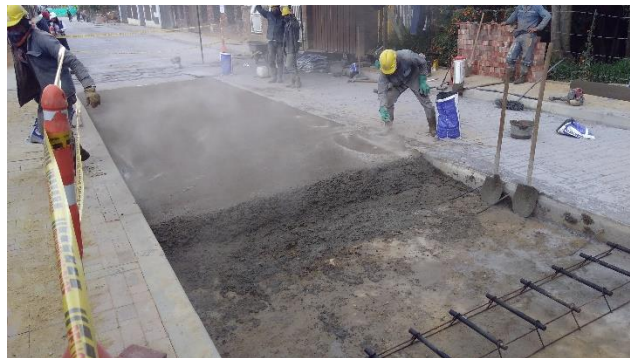
Paso 2. Cumplido el tiempo de fraguado inicial se procede a aplicar una primera mano de CONCRETE COLOR INDUSTRIAL (Color endurecedor de cuarzo), de forma espolvoreada, garantizando que cubra la totalidad del elemento.

Aplicación primera mano de endurecedor de cuarzo

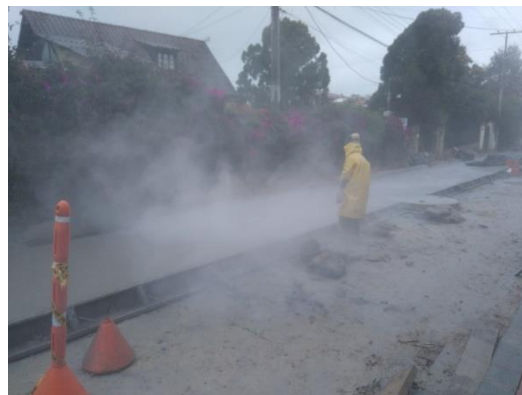
Paso 3. Una vez incorporada la primera mano del endurecedor de cuarzo en la placa, se procede a aplicar una segunda mano, garantizando el cubrimiento total de la misma.

Aplicación segunda mano endurecedor de cuarzo

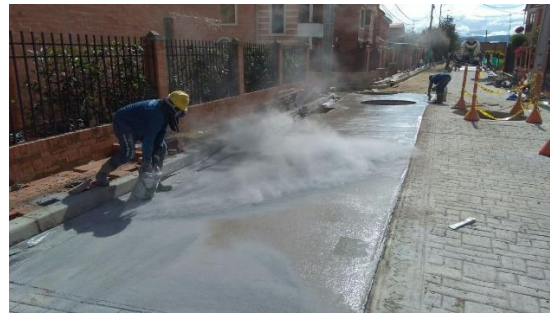
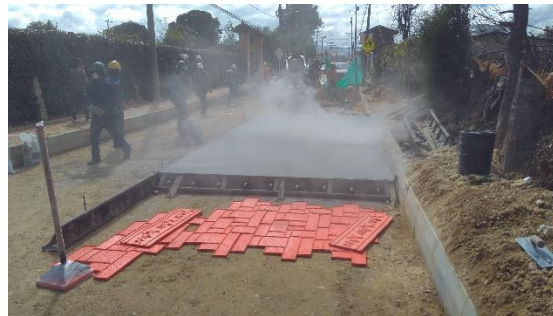
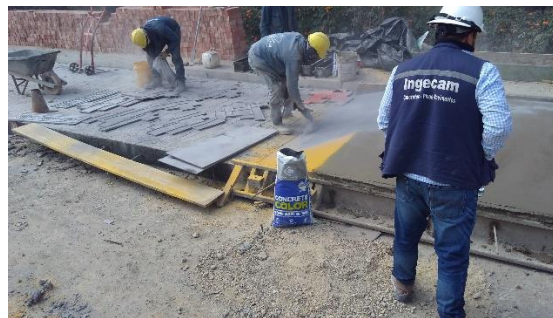
Paso 4. Una vez incorporada la segunda aplicación del endurecedor de cuarzo en la placa y se halla realizado su afinado se procede a aplicar de forma espolvoreada el polvo higroscópico desmoldante (DESMOL CONCRETE), garantizando el cubrimiento total de la placa y de los moldes.

Aplicación primera y única mano de polvo higroscópico desmoldante en placa y moldes.

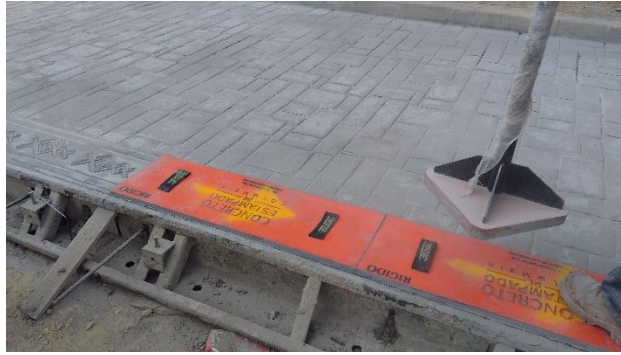
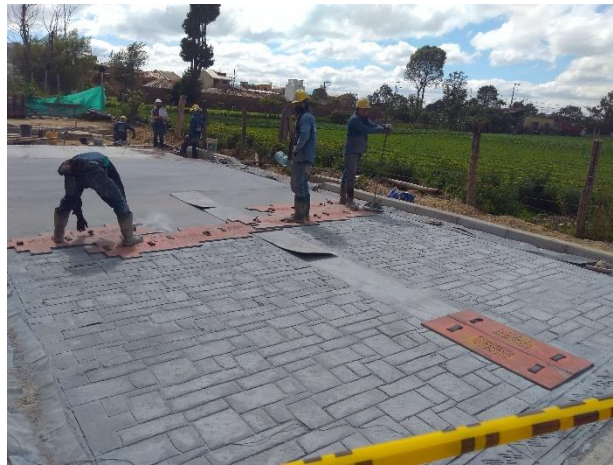
Paso 5. Cubierta 100% la placa y los moldes se procede al estampado de la placa de concreto por medio de golpes aplicados sobre la superficie de los moldes.

Estampado del concreto por impacto

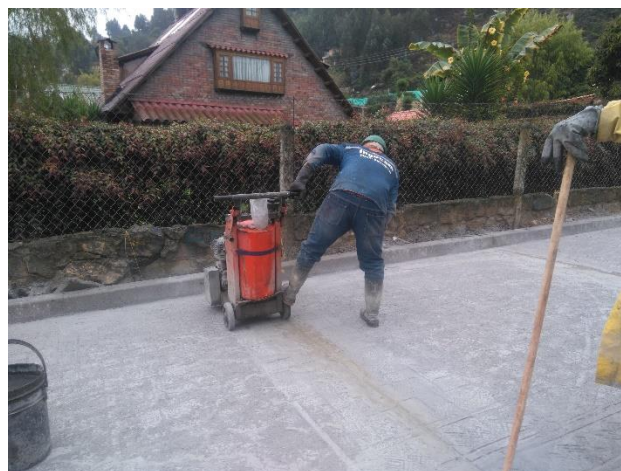
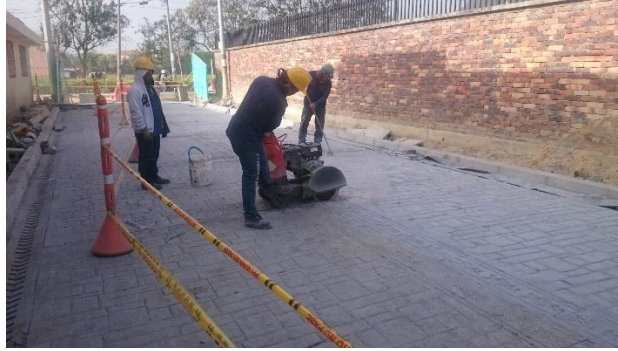
Paso 6. Horas después, una vez este avanzado el proceso de curado y fraguado de la placa de concreto, y el trabajador se pueda parar en la placa sin que en esta se genere ahuellamiento, se procede a inducir el corte de juntas en las placas.

Corte de placas

En el proceso No 6 además de polvo se genera también humo debido a la fricción generado entre el disco de corte diamantado que por lo general entre sus componentes tiene tungsteno y ruido. Se estima que, en una obra en la cual se desarrolla esta actividad, aproximadamente en el 40% de la jornada laboral hay generación significativa de polvo.

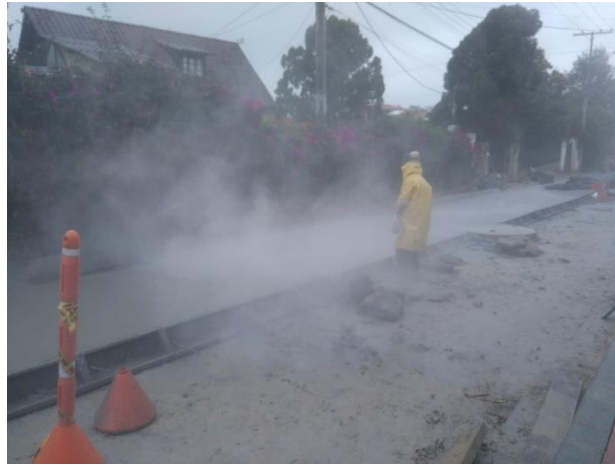
De acuerdo a la ficha técnica del Concrete-Color, endurecedor de cuarzo empleado en el proceso de estampado, para garantizar la durabilidad del estampado se deben aplicar entre 4 y 6 kg por m² de placa de concreto a estampar. Teniendo en cuenta el área de placa de concreto fundida en el frente de obra El Libertador, la cual es de 3.300 m², se estima que

19.8 toneladas de endurecedor de cuarzo, fueron lanzadas manualmente al aire y generaron un volumen significativo de material particulado en suspensión.

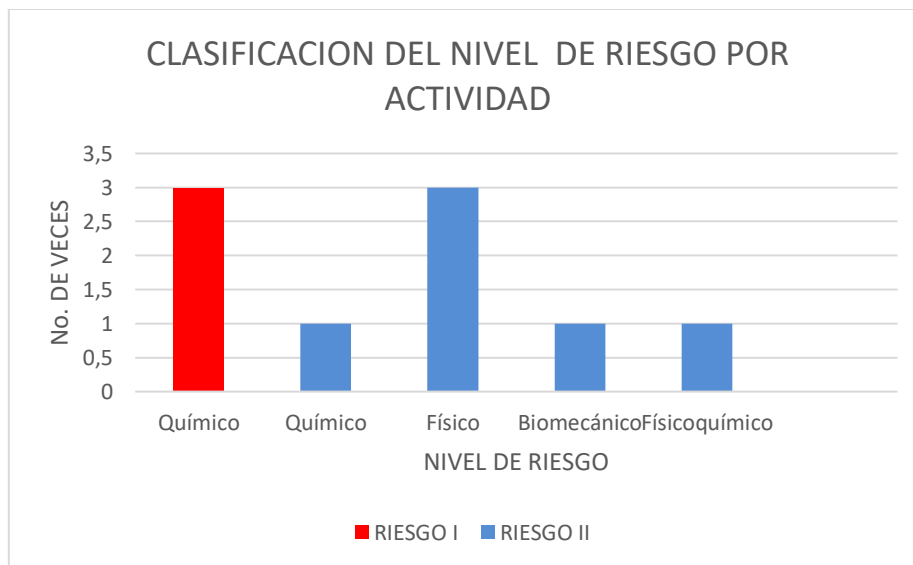
Gráfico 3
Nivel de riesgo por actividad

Aplicando la matriz se procedió a cuantificar el Nivel de riesgo, encontrando los siguientes resultados:
